認證編號 CPF04315259081

## 車輛資料 Vehicle Information

## 車輛認證總結報告 Vehicle Inspection Findings

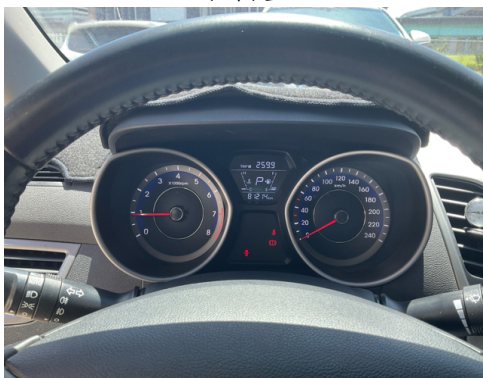
| 現況實車里程 Mileage<br>(僅揭露，不具保證效力) | 81,214 |

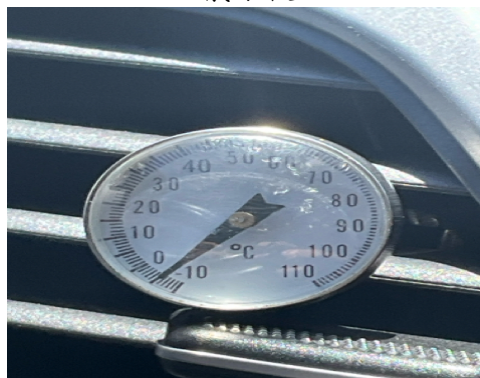
空調溫度

| 5. 前空調風速開關各段風速 | 正常 | 6. 前空調冷氣作動中央出風口溫度 | -5°C |
