認證編號 CPF04315259088

## 車輛資料 Vehicle Information

## 車輛認證總結報告 Vehicle Inspection Findings

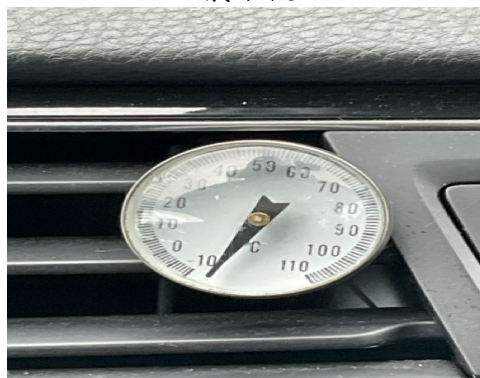
空調溫度

| 1. 檢查室外氣溫 | 29°C | 2. 後空調冷氣作動中央出風口溫度 | -10°C |
| 5. 前空調風速開關各段風速 | 正常 | 6. 前空調冷氣作動中央出風口溫度 | -10°C |
