認證編號 CPF04315259098

## 車輛資料 Vehicle Information

## 車輛認證總結報告 Vehicle Inspection Findings

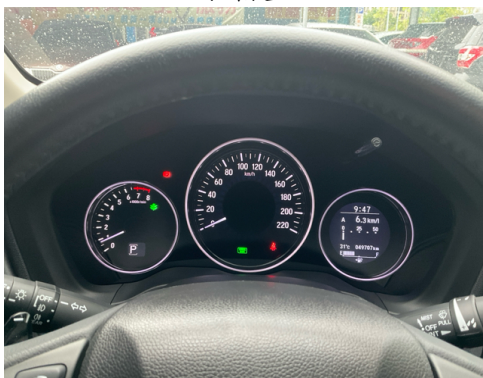
| 現況實車里程 Mileage<br>(僅揭露，不具保證效力) | 49,707 |

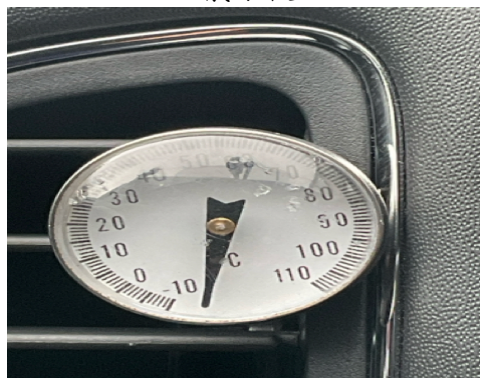
空調溫度

| 5. 前空調風速開關各段風速 | 正常 | 6. 前空調冷氣作動中央出風口溫度 | -10°C |
