認證編號 CPF04315259099

## 車輛資料 Vehicle Information

## 車輛認證總結報告 Vehicle Inspection Findings

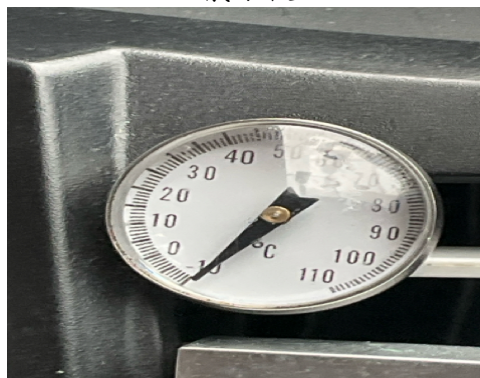
空調溫度

| 5. 前空調風速開關各段風速 | 正常 | 6. 前空調冷氣作動中央出風口溫度 | -10°C |
