# YES 車輛認證書

認證編號 CPF04315259103

| 廠牌 Make | BMW |
| 車型 Model | 2 SERIES |

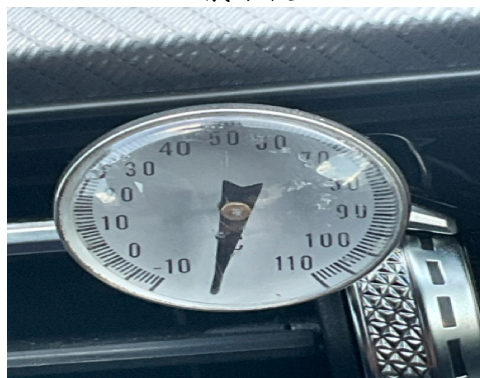
空調溫度

| 5. 前空調風速開關各段風速 | 正常 | 6. 前空調冷氣作動中央出風口溫度 | -10°C |
