# YES 車輛認證書

認證編號 CPF0431525A010

| 廠牌 Make | FORD |
| 車型 Model | FOCUS |

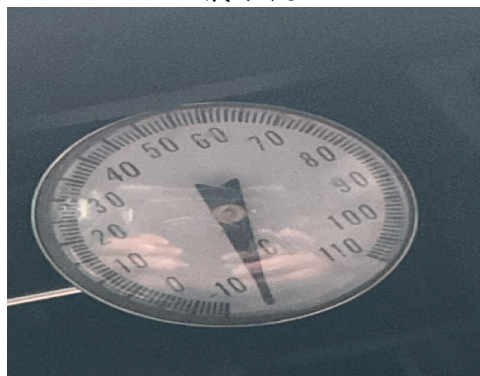
空調溫度

| 5. 前空調風速開關各段風速 | 正常 | 6. 前空調冷氣作動中央出風口溫度 | -10°C |
