認證編號 CPF0431525A018

## 車輛資料 Vehicle Information

## 車輛認證總結報告 Vehicle Inspection Findings

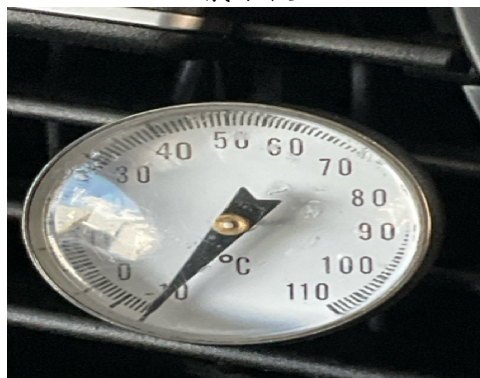
空調溫度

| 5. 前空調風速開關各段風速 | 正常 | 6. 前空調冷氣作動中央出風口溫度 | -10°C |
