認證編號 CPF0431525A027

## 車輛資料 Vehicle Information

## 車輛認證總結報告 Vehicle Inspection Findings

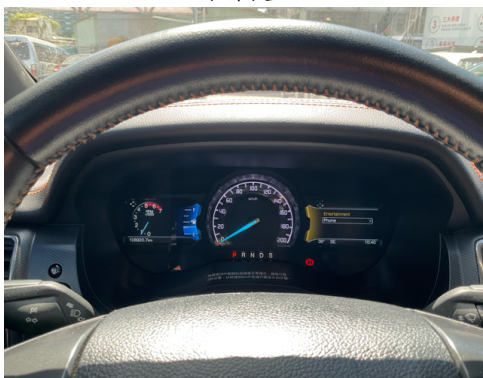
| 現況實車里程 Mileage<br>(僅揭露，不具保證效力) | 108,920 |

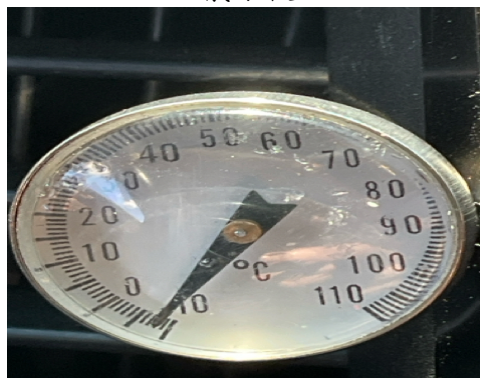
空調溫度

| 5. 前空調風速開關各段風速 | 正常 | 6. 前空調冷氣作動中央出風口溫度 | -8°C |
