認證編號 CPF0431525A044

## 車輛資料 Vehicle Information

## 車輛認證總結報告 Vehicle Inspection Findings

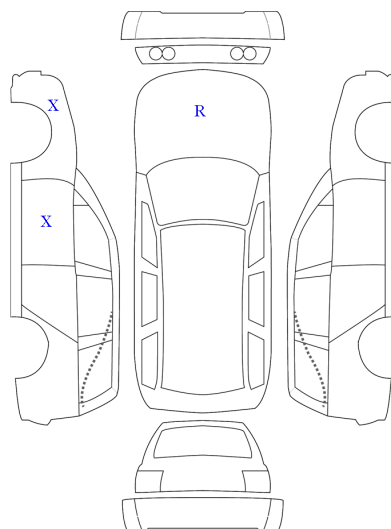
車體外觀圖

本車輛無泡水跡象。

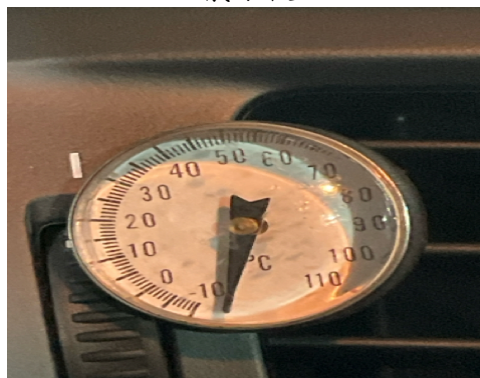
空調溫度

| 5. 前空調風速開關各段風速 | 正常 | 6. 前空調冷氣作動中央出風口溫度 | -10°C |
