認證編號 CPF0431525A045

## 車輛資料 Vehicle Information

## 車輛認證總結報告 Vehicle Inspection Findings

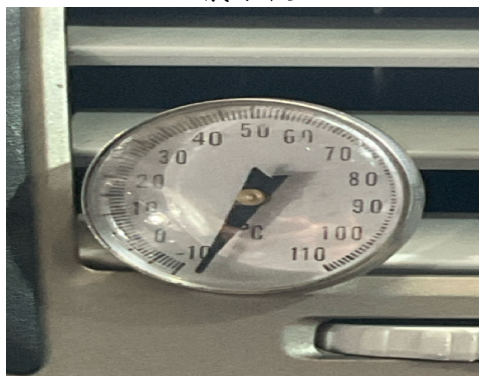
空調溫度

| 5. 前空調風速開關各段風速 | 正常 | 6. 前空調冷氣作動中央出風口溫度 | -10°C |
