# YES 車輛認證書

認證編號 CPF0431525A046

| 車型 Model | S60 |

## 車輛認證總結報告 Vehicle Inspection Findings

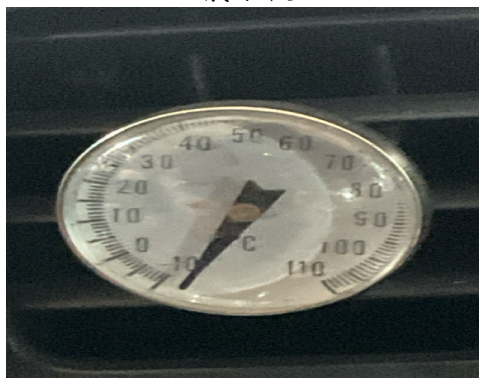
空調溫度

| 5. 前空調風速開關各段風速 | 正常 | 6. 前空調冷氣作動中央出風口溫度 | -10°C |
