認證編號 CPF0431525A050

## 車輛資料 Vehicle Information

## 車輛認證總結報告 Vehicle Inspection Findings

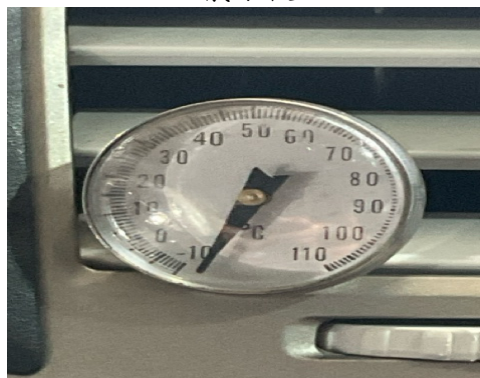
空調溫度

| 5. 前空調風速開關各段風速 | 正常 | 6. 前空調冷氣作動中央出風口溫度 | -10°C |
