認證編號 CPF0431525A055

## 車輛資料 Vehicle Information

## 車輛認證總結報告 Vehicle Inspection Findings

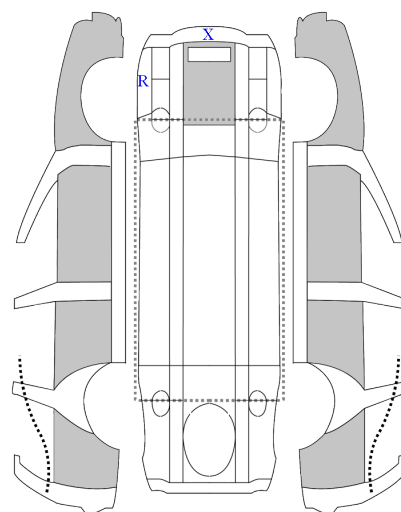
車骨結構圖

本車體骨架結構無修復跡象。

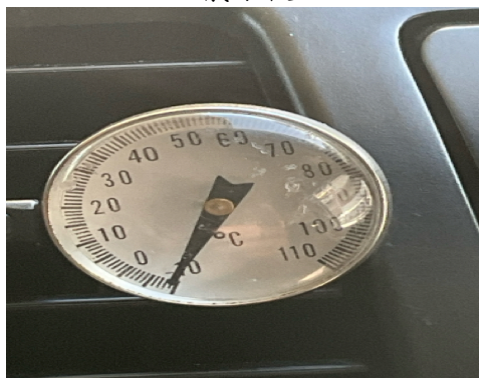
空調溫度

| 5. 前空調風速開關各段風速 | 正常 | 6. 前空調冷氣作動中央出風口溫度 | -9°C |
