認證編號 CPF0431525A056

## 車輛資料 Vehicle Information

## 車輛認證總結報告 Vehicle Inspection Findings

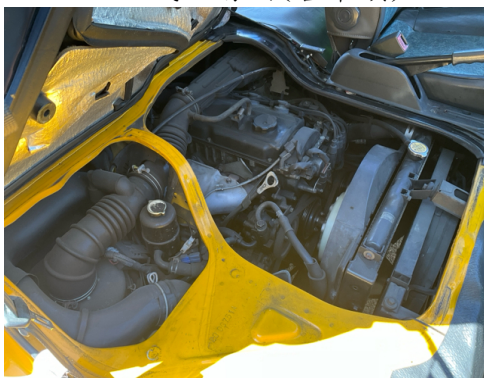
引擎室

| 5. 外觀有無漏油/水跡象 | 異常 | 6. 運轉時有無抖動或異常聲響 | 正常 |
