認證編號 CPF0431525A058

## 車輛資料 Vehicle Information

## 車輛認證總結報告 Vehicle Inspection Findings

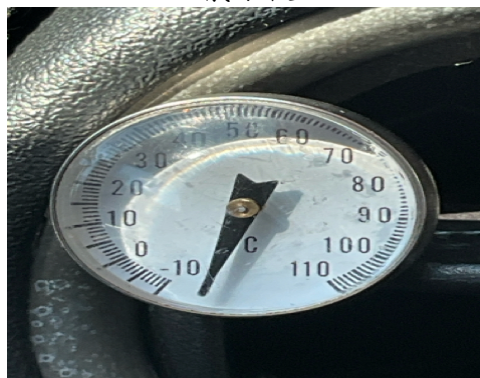
空調溫度

| 5. 前空調風速開關各段風速 | 正常 | 6. 前空調冷氣作動中央出風口溫度 | -10°C |
