# YES 車輛認證書

認證編號 CPF0431525A059

| 車型 Model | TIIDA |
| 年份 Year | 2014/10 |

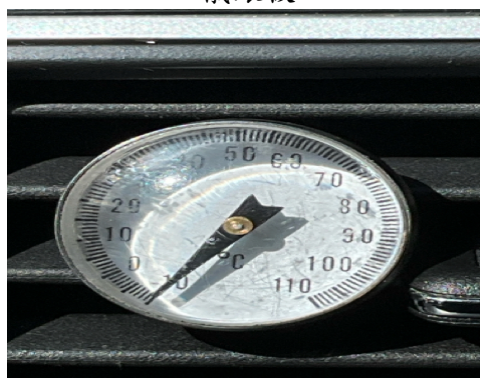
空調溫度

| 5. 前空調風速開關各段風速 | 正常 | 6. 前空調冷氣作動中央出風口溫度 | -10°C |
