認證編號 CPF0431525A061

## 車輛資料 Vehicle Information

## 車輛認證總結報告 Vehicle Inspection Findings

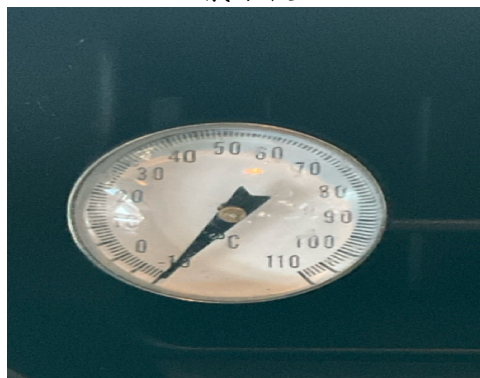
空調溫度

| 5. 前空調風速開關各段風速 | 正常 | 6. 前空調冷氣作動中央出風口溫度 | -10°C |
