認證編號 CPF0431525A063

## 車輛資料 Vehicle Information

## 車輛認證總結報告 Vehicle Inspection Findings

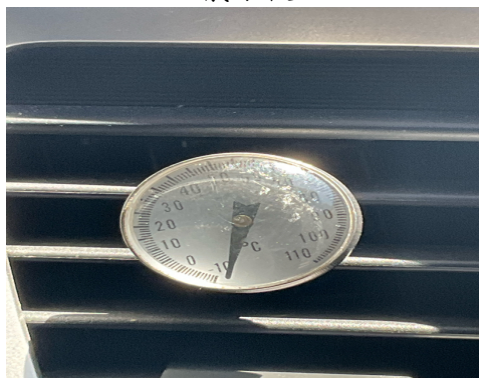
空調溫度

| 5. 前空調風速開關各段風速 | 正常 | 6. 前空調冷氣作動中央出風口溫度 | -10°C |
