認證編號 CPF0431525A070

## 車輛資料 Vehicle Information

## 車輛認證總結報告 Vehicle Inspection Findings

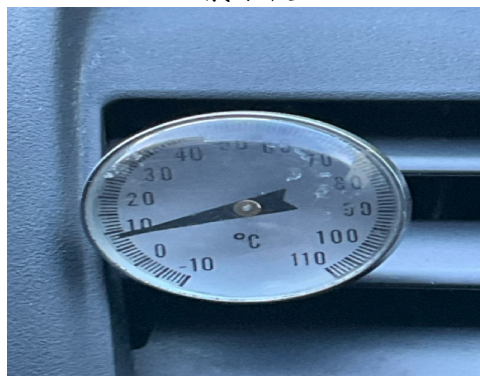
空調溫度

| 5. 前空調風速開關各段風速 | 正常 | 6. 前空調冷氣作動中央出風口溫度 | 8°C |
