# 車輛查定報告

## 車輛認證總結報告 Vehicle Inspection Findings

廠牌：TOYOTA  
排檔型式：手自排  
儀表里程數：189,533

車型：WISH  
引擎號碼：\*\*\*32215\*\*  
車身號碼：ANE12-003\*\*\*

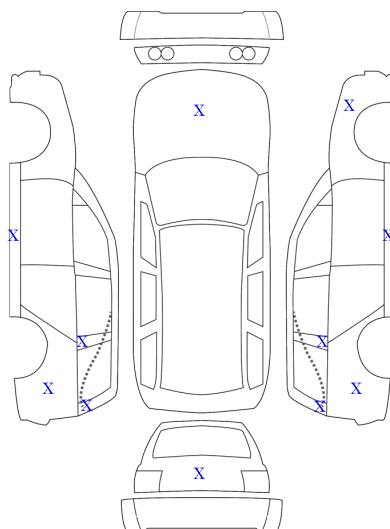
車體外觀圖

右側有鈑修痕。  
右前方有鈑修痕。  
右後方有鈑修痕。  
左側有鈑修痕。  
左後方有鈑修痕。  
正前方有鈑修痕。  
正後方有鈑修痕。

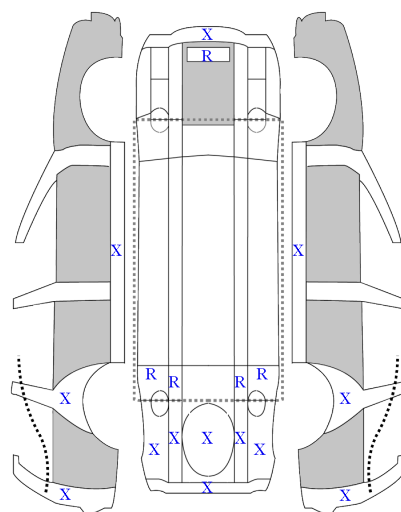
車骨結構圖

無任何異常之痕跡。  
無任何異常之痕跡。  
無任何泡水之痕跡。  
異常

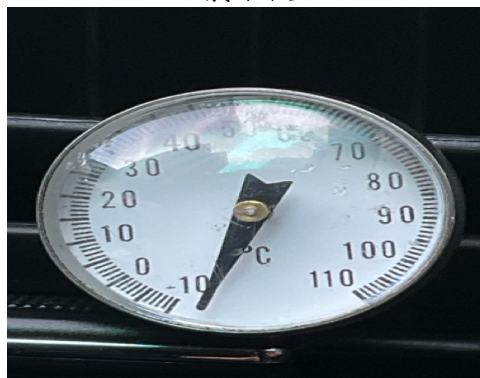
空調溫度

| 5. 前空調風速開關各段風速 | 正常 | 6. 前空調冷氣作動中央出風口溫度 | -10°C |
