認證編號 CPF0431525A088

## 車輛資料 Vehicle Information

## 車輛認證總結報告 Vehicle Inspection Findings

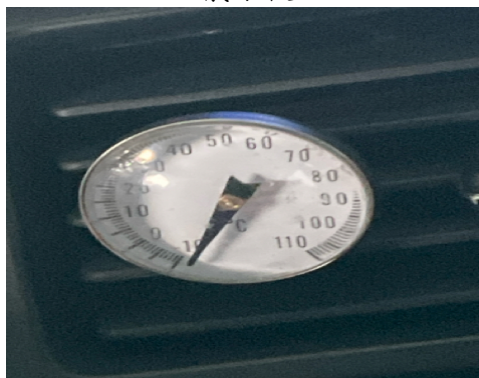
空調溫度

| 5. 前空調風速開關各段風速 | 正常 | 6. 前空調冷氣作動中央出風口溫度 | -10°C |
