認證編號 CPF0431525A095

## 車輛資料 Vehicle Information

## 車輛認證總結報告 Vehicle Inspection Findings

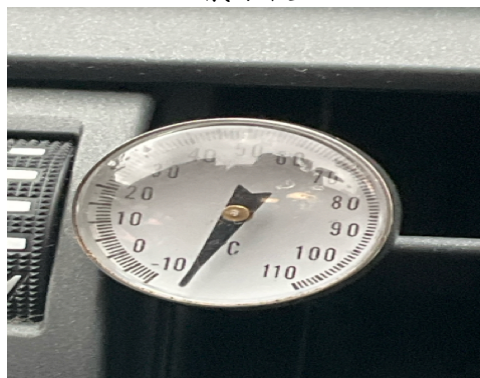
空調溫度

| 5. 前空調風速開關各段風速 | 正常 | 6. 前空調冷氣作動中央出風口溫度 | -10°C |
