認證編號 CPF0431525A097

## 車輛資料 Vehicle Information

## 車輛認證總結報告 Vehicle Inspection Findings

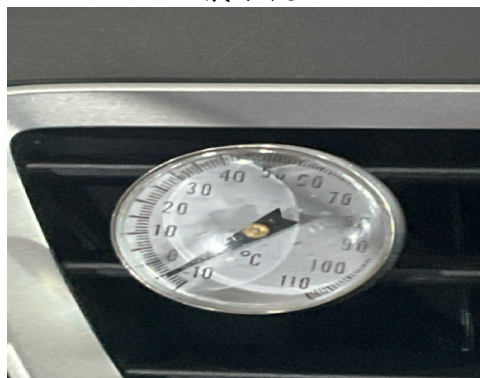
空調溫度

| 5. 前空調風速開關各段風速 | 正常 | 6. 前空調冷氣作動中央出風口溫度 | -5°C |
