# YES 車輛認證書

認證編號 CPF0431525A106

| 車型 Model | LIVINA |

## 車輛認證總結報告 Vehicle Inspection Findings

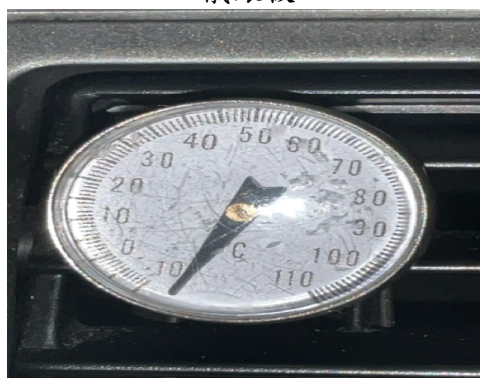
空調溫度

| 5. 前空調風速開關各段風速 | 正常 | 6. 前空調冷氣作動中央出風口溫度 | -10°C |
