認證編號 CPF0431525A108

## 車輛資料 Vehicle Information

## 車輛認證總結報告 Vehicle Inspection Findings

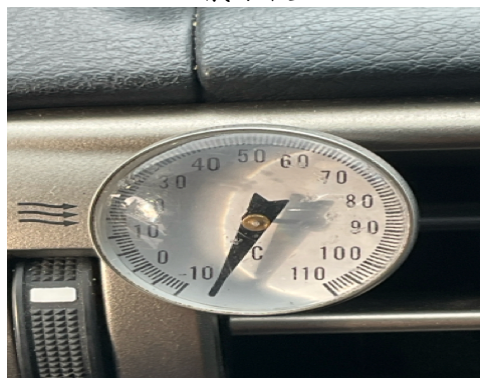
空調溫度

| 5. 前空調風速開關各段風速 | 正常 | 6. 前空調冷氣作動中央出風口溫度 | -10°C |
