# YES 車輛查定報告

## 車輛認證總結報告 Vehicle Inspection Findings

廠牌：MITSUBISHI  
排檔型式：手排  
儀表里程數：219,957

車型：DELICA  
引擎號碼：\*\*\*4V0523\*\*  
車身號碼：200B\*\*\*\*

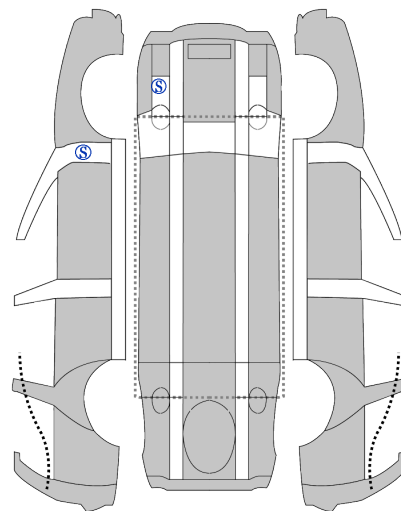
車骨結構圖

無任何異常之痕跡。

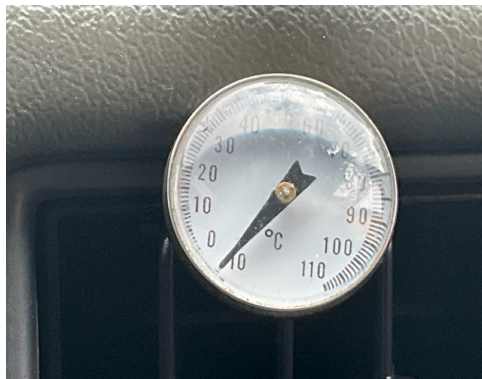
空調溫度

| 5. 前空調風速開關各段風速 | 正常 | 6. 前空調冷氣作動中央出風口溫度 | -10°C |
