# YES 車輛認證書

認證編號 CPF0431525A110

| 車型 Model | YARIS |
| 年份 Year | 2015/09 |

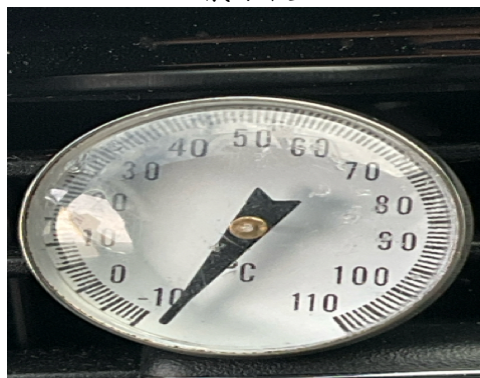
空調溫度

| 5. 前空調風速開關各段風速 | 正常 | 6. 前空調冷氣作動中央出風口溫度 | -10°C |
