認證編號 CPF0431525A115

## 車輛資料 Vehicle Information

## 車輛認證總結報告 Vehicle Inspection Findings

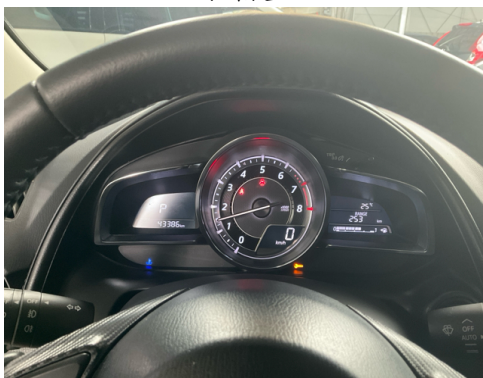
| 現況實車里程 Mileage<br>(僅揭露，不具保證效力) | 43,386 |

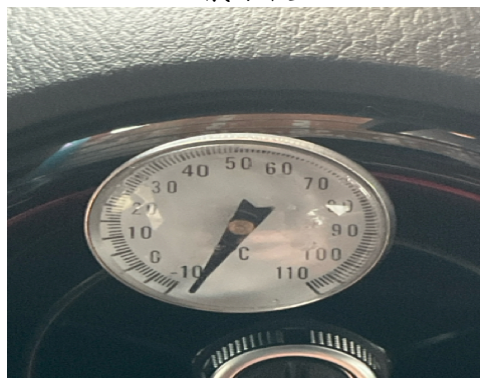
空調溫度

| 5. 前空調風速開關各段風速 | 正常 | 6. 前空調冷氣作動中央出風口溫度 | -10°C |
