認證編號 CPF0431525A116

## 車輛資料 Vehicle Information

## 車輛認證總結報告 Vehicle Inspection Findings

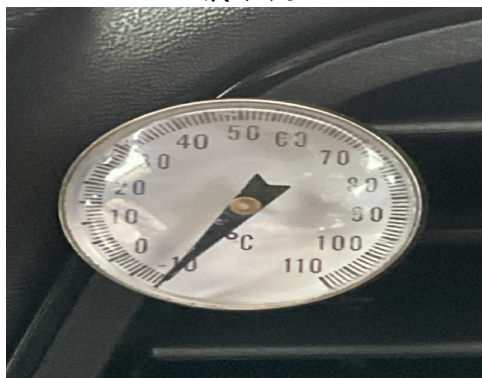
空調溫度

| 5. 前空調風速開關各段風速 | 正常 | 6. 前空調冷氣作動中央出風口溫度 | -10°C |
