認證編號 CPF0431525A123

## 車輛資料 Vehicle Information

## 車輛認證總結報告 Vehicle Inspection Findings

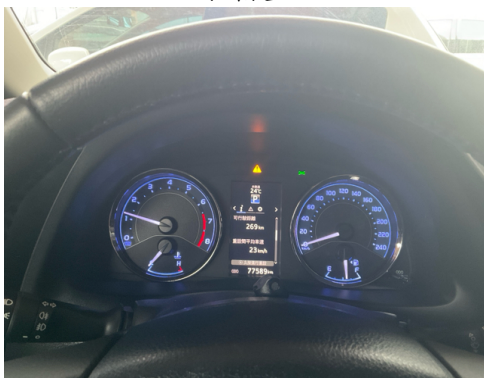
| 現況實車里程 Mileage<br>(僅揭露，不具保證效力) | 77,589 |

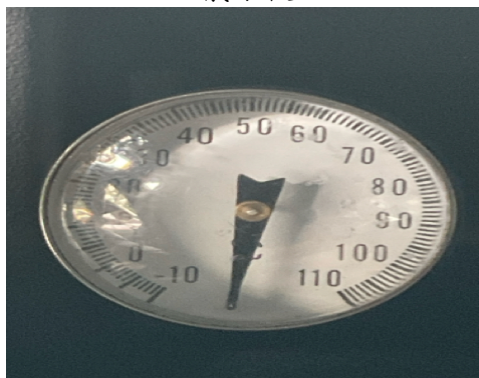
空調溫度

| 5. 前空調風速開關各段風速 | 正常 | 6. 前空調冷氣作動中央出風口溫度 | -10°C |
