認證編號 CPF0431525A126

## 車輛資料 Vehicle Information

## 車輛認證總結報告 Vehicle Inspection Findings

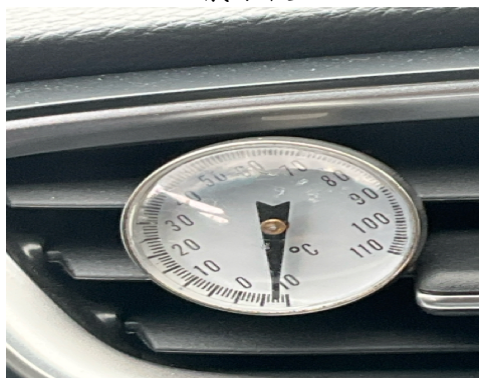
空調溫度

| 5. 前空調風速開關各段風速 | 正常 | 6. 前空調冷氣作動中央出風口溫度 | -8°C |
