認證編號 CPF0431525A127

## 車輛資料 Vehicle Information

## 車輛認證總結報告 Vehicle Inspection Findings

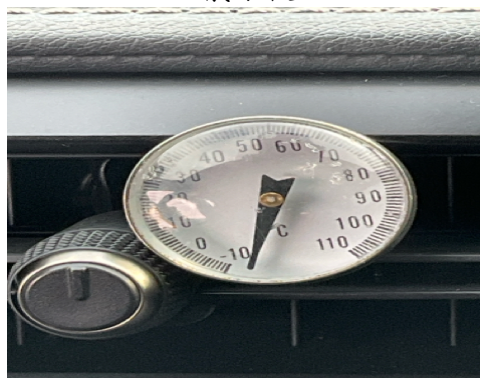
空調溫度

| 5. 前空調風速開關各段風速 | 正常 | 6. 前空調冷氣作動中央出風口溫度 | -10°C |
