認證編號 CPF0431525A130

## 車輛資料 Vehicle Information

## 車輛認證總結報告 Vehicle Inspection Findings

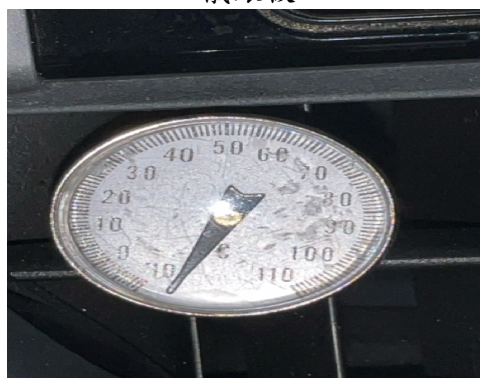
空調溫度

| 5. 前空調風速開關各段風速 | 正常 | 6. 前空調冷氣作動中央出風口溫度 | -10°C |
