認證編號 CPF0431525A131

## 車輛資料 Vehicle Information

## 車輛認證總結報告 Vehicle Inspection Findings

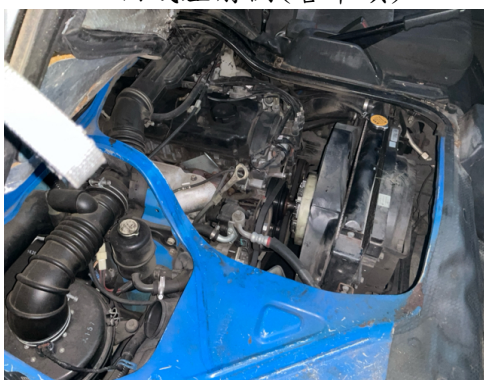
引擎室

本車引擎號碼無異常。

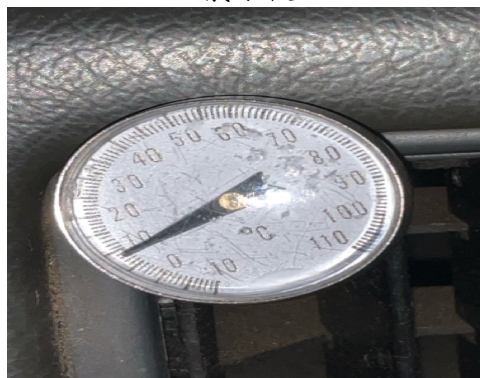
空調溫度

| 5. 前空調風速開關各段風速 | 正常 | 6. 前空調冷氣作動中央出風口溫度 | 8°C |
