認證編號 CPF0431525A134

## 車輛資料 Vehicle Information

## 車輛認證總結報告 Vehicle Inspection Findings

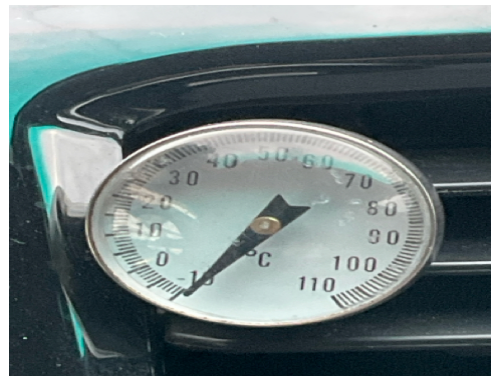
空調溫度

| 5. 前空調風速開關各段風速 | 正常 | 6. 前空調冷氣作動中央出風口溫度 | -10°C |
