# YES 車輛認證書

認證編號 CPF0431525A137

| 廠牌 Make | HONDA |
| 車型 Model | FIT |

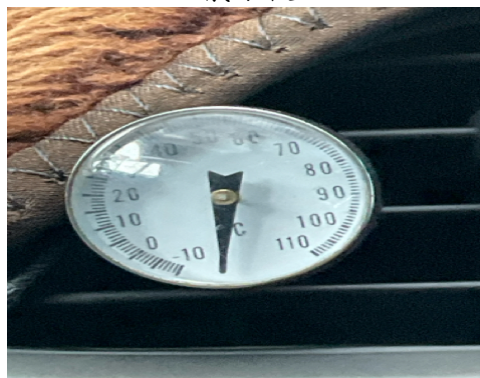
空調溫度

| 5. 前空調風速開關各段風速 | 正常 | 6. 前空調冷氣作動中央出風口溫度 | -10°C |
