認證編號 CPF0431525A138

## 車輛資料 Vehicle Information

| 廠牌 Make | HONDA |
| 車型 Model | CR-V |

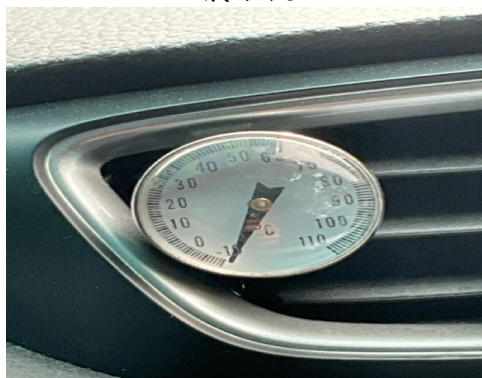
空調溫度

| 5. 前空調風速開關各段風速 | 正常 | 6. 前空調冷氣作動中央出風口溫度 | -10°C |
