認證編號 CPF0431525A139

## 車輛資料 Vehicle Information

## 車輛認證總結報告 Vehicle Inspection Findings

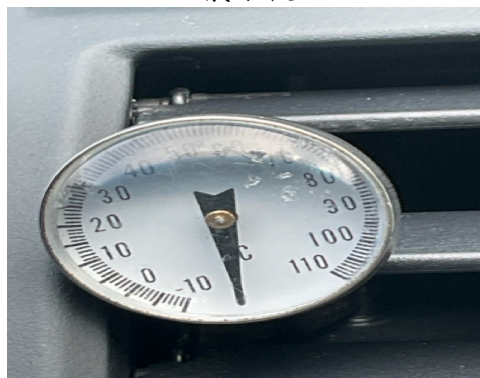
空調溫度

| 5. 前空調風速開關各段風速 | 正常 | 6. 前空調冷氣作動中央出風口溫度 | -10°C |
