認證編號 CPF0431525A143

## 車輛資料 Vehicle Information

## 車輛認證總結報告 Vehicle Inspection Findings

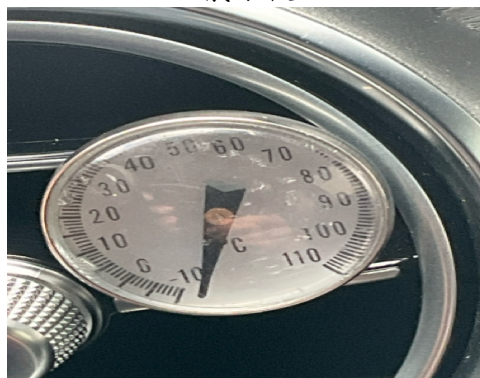
空調溫度

| 5. 前空調風速開關各段風速 | 正常 | 6. 前空調冷氣作動中央出風口溫度 | -10°C |
