認證編號 CPF0431525A144

## 車輛資料 Vehicle Information

| 廠牌 Make | LEXUS |

## 車輛認證總結報告 Vehicle Inspection Findings

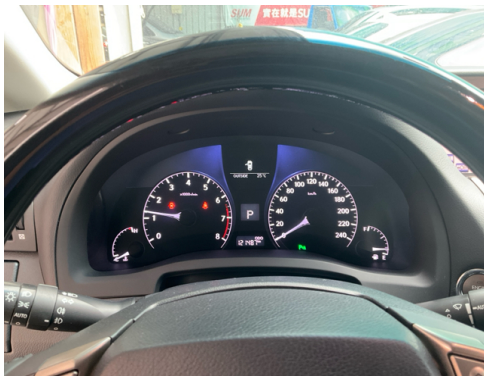
| 現況實車里程 Mileage<br>(僅揭露，不具保證效力) | 121,487 |

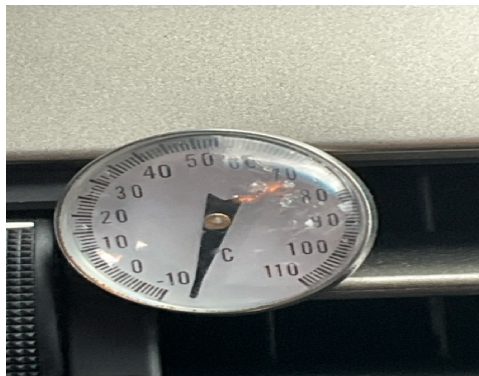
空調溫度

| 5. 前空調風速開關各段風速 | 正常 | 6. 前空調冷氣作動中央出風口溫度 | -10°C |
