# YES 車輛認證書

認證編號 CPF0431525B004

| 廠牌 Make | SUZUKI |
| 車型 Model | IGNIS |

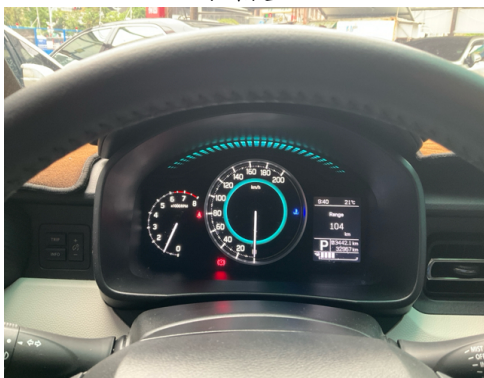
| 現況實車里程 Mileage<br>(僅揭露，不具保證效力) | 32,967 |

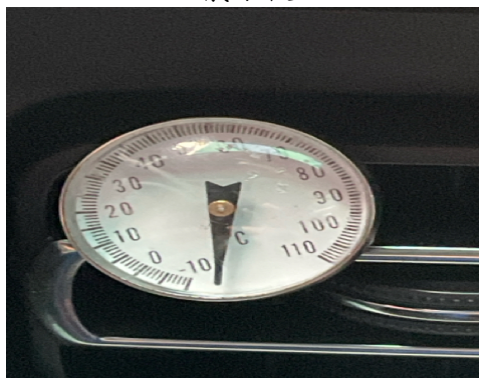
空調溫度

| 5. 前空調風速開關各段風速 | 正常 | 6. 前空調冷氣作動中央出風口溫度 | -10°C |
