認證編號 CPF0431525B008

## 車輛資料 Vehicle Information

## 車輛認證總結報告 Vehicle Inspection Findings

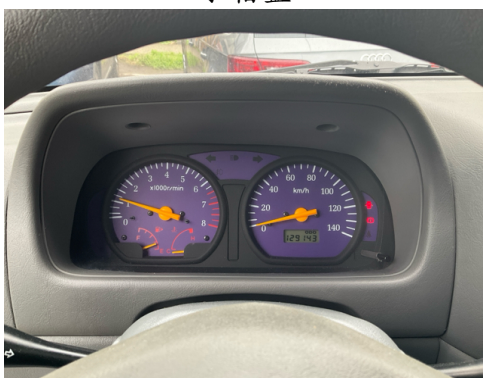
| 現況實車里程 Mileage<br>(僅揭露，不具保證效力) | 129,143 |

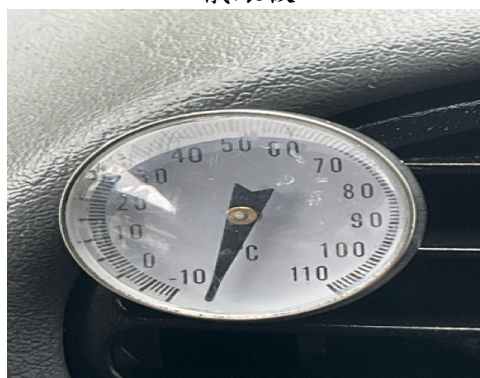
空調溫度

| 1. 檢查室外氣溫 | 23°C | 2. 後空調冷氣作動中央出風口溫度 | -10°C |
| 5. 前空調風速開關各段風速 | 正常 | 6. 前空調冷氣作動中央出風口溫度 | -10°C |
