認證編號 CPF0431525B010

## 車輛資料 Vehicle Information

## 車輛認證總結報告 Vehicle Inspection Findings

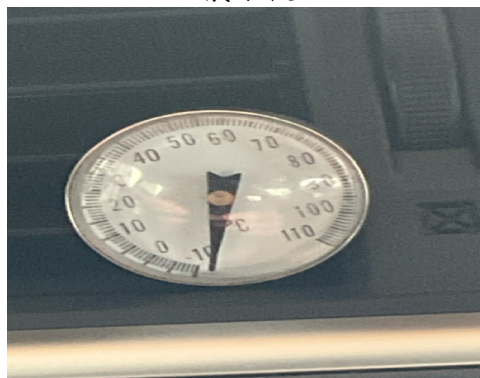
空調溫度

| 5. 前空調風速開關各段風速 | 正常 | 6. 前空調冷氣作動中央出風口溫度 | -10°C |
