認證編號 CPF0431525B012

## 車輛資料 Vehicle Information

| 廠牌 Make | LEXUS |
| 車型 Model | NX |

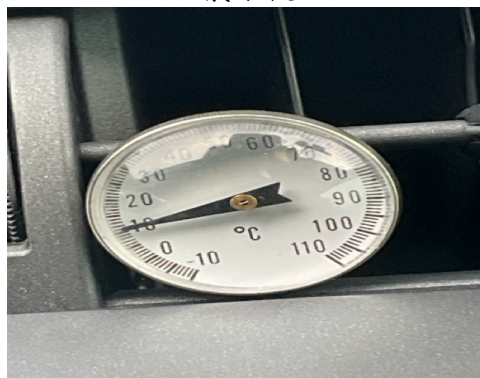
空調溫度

| 5. 前空調風速開關各段風速 | 正常 | 6. 前空調冷氣作動中央出風口溫度 | 10°C |
