# YES 車輛認證書

認證編號 CPF0431525B014

| 廠牌 Make | MAZDA |
| 車型 Model | CX-5 |

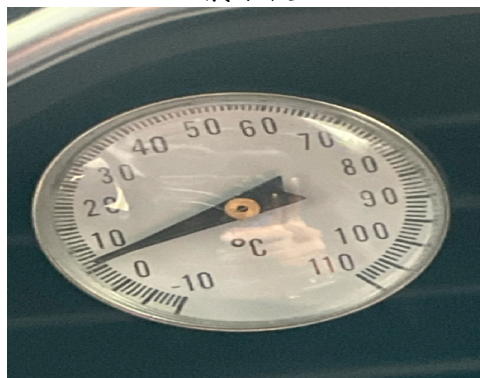
空調溫度

| 5. 前空調風速開關各段風速 | 正常 | 6. 前空調冷氣作動中央出風口溫度 | 6°C |
