認證編號 CPF0431525B015

## 車輛資料 Vehicle Information

## 車輛認證總結報告 Vehicle Inspection Findings

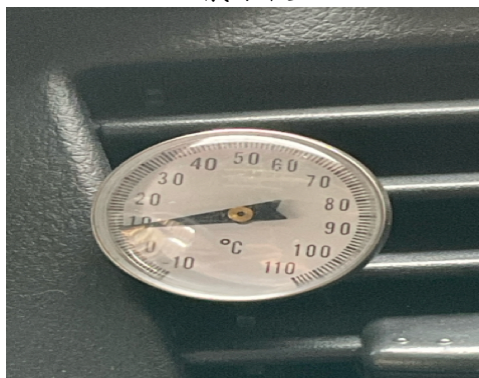
空調溫度

| 5. 前空調風速開關各段風速 | 正常 | 6. 前空調冷氣作動中央出風口溫度 | 9°C |
