認證編號 CPF0431525B019

## 車輛資料 Vehicle Information

## 車輛認證總結報告 Vehicle Inspection Findings

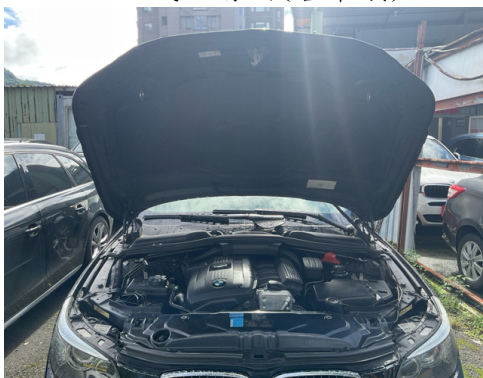
引擎室

| 5. 外觀有無漏油/水跡象 | 異常 | 6. 運轉時有無抖動或異常聲響 | 正常 |
