# YES 車輛認證書

認證編號 CPF0431525B025

| 廠牌 Make | LEXUS |
| 車型 Model | RX |

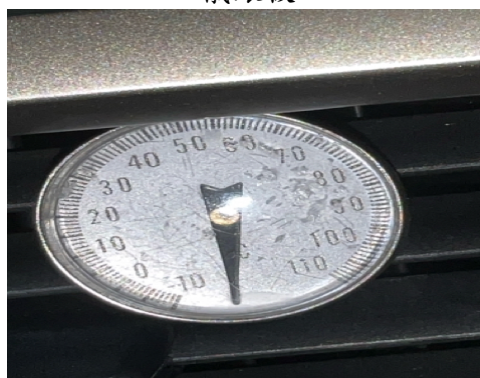
空調溫度

| 5. 前空調風速開關各段風速 | 正常 | 6. 前空調冷氣作動中央出風口溫度 | -10°C |
