認證編號 CPF0431525B027

## 車輛資料 Vehicle Information

## 車輛認證總結報告 Vehicle Inspection Findings

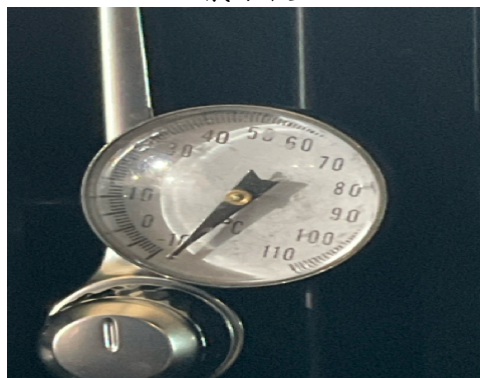
空調溫度

| 5. 前空調風速開關各段風速 | 正常 | 6. 前空調冷氣作動中央出風口溫度 | -10°C |
