認證編號 CPF0431525B029

## 車輛資料 Vehicle Information

## 車輛認證總結報告 Vehicle Inspection Findings

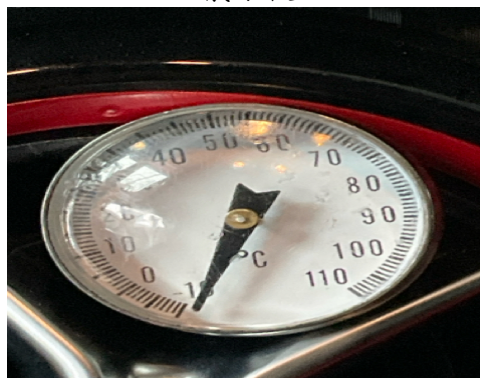
空調溫度

| 5. 前空調風速開關各段風速 | 正常 | 6. 前空調冷氣作動中央出風口溫度 | -10°C |
